Datum: 22-12-2022; versie 1 (definitief)

Opdrachtnummer: 153637

### **VERKENNEND BODEMONDERZOEK**

Project: nieuwbouw woning,  
Korte Bergweg 8D te Huis ter Heide

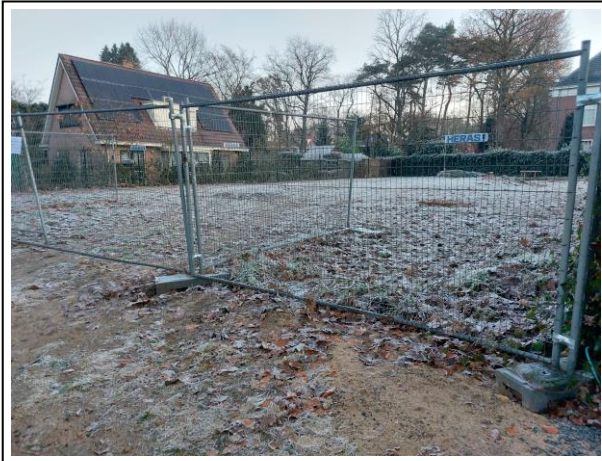
Foto 1

Tijdens de op het perceel uitgevoerde veldinspectie zijn geen bijzonderheden op of aan de bodem en de aanwezige begroeiing waargenomen die duiden op de mogelijke aanwezigheid van een bodemverontreiniging. Hier [REDACTED] is gelet op verzakkingen of ophogingen, verkleuringen als gevolg van brand of lozingen, halfverhardingen met puin, sintels, slakken e.d. en de aanwezigheid van voor asbest verdacht materiaal op het maaiveld of aanwezig als dakbedekking.
